Sostituzione cinghia distribuzione su transit mot. 4AA 2360cc 46KW

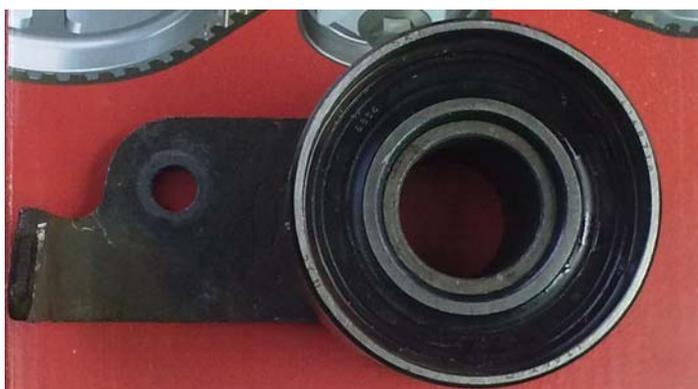
Foto12 - Cuscinetto tendicinghia e supporto

rimozione cuscinetto dal supporto

ho utilizzato un estrattore per cuscinetti ma, data la facilità di estrazione, credo sia possibile utilizzare anche altri metodi senza ricorrere a particolari attrezzi

montaggio del cuscinetto sul supporto

si inserisce a pressione, fare forza SOLO sull'anello interno del cuscinetto

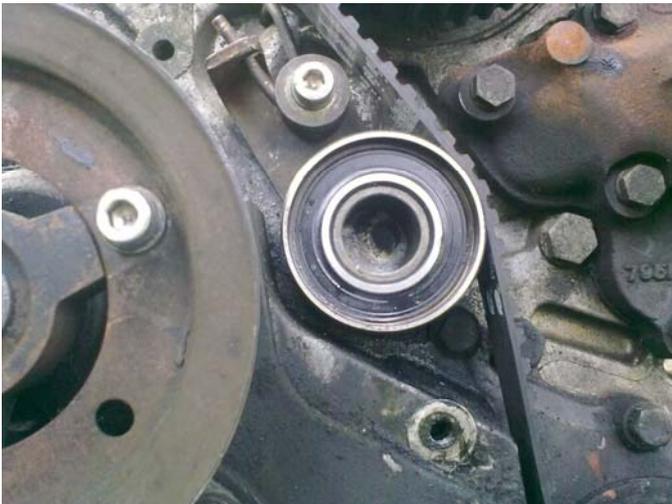
Foto 13 – foro per bullone 10mm e rondelle di fermo per il cuscinetto

se i riferimenti coincidono rimettere il bullone da 10mm (chiave 17mm) con le rondelle e il suo dado al fine di bloccare il tendicinghia in posizione.

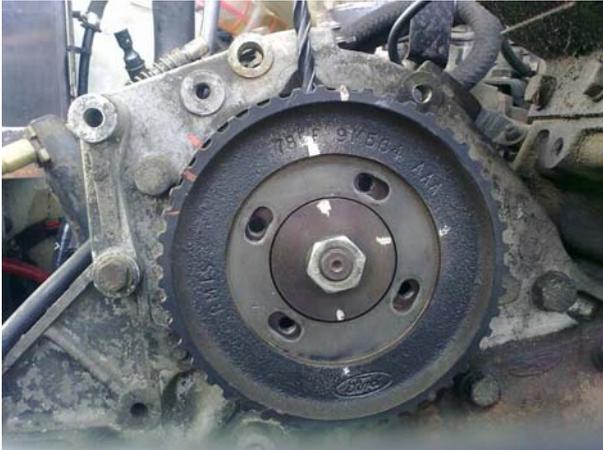
Foto14 – Asole sulla ruota dentata

Ho utilizzato tale valutazione per capire come poteva essere stata anticipata la pompa e cercare di mettere le cose al loro posto confidente nel fatto che il motore andava in moto e che giocando sulle asole della puleggia dentata avevo già ottenuto un risultato sufficientemente tranquillizzante al fine di potermi recare da uno specialista bosch per fare realizzare una corretta taratura.

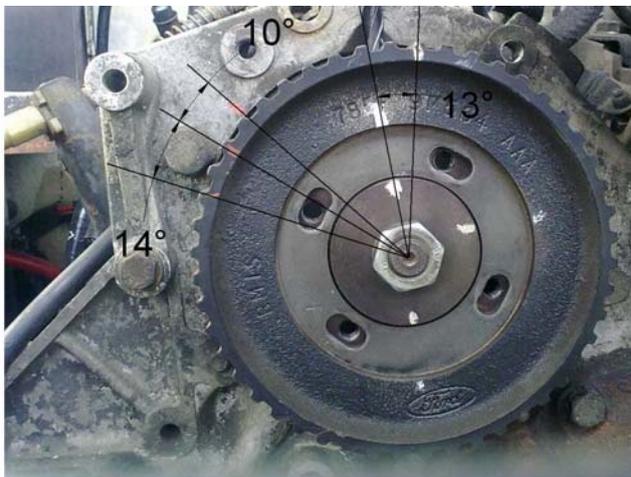
Foto 16 – riferimenti "a disegno"

Riproduzione dell'angolo tra i presunti segni di 0° e di anticipo.

Presunti perché sono gli unici segni presenti sulla ruota (per fortuna) e che avrebbero anche un minimo senso per esistere

I segni bianchi sono quelli coincidenti con le effettive posizioni di funzionamento della pompa (zero e anticipo) che ho trovato.

Qualsiasi angolo si vada a prendere, tra quelli ricavati dai segni, i gradi risultano essere superiori a quelli richiesti; a quanto pare l'anticipo è stato sbagliato la prima volta e negli interventi successivi l'errore è stato ripetuto.

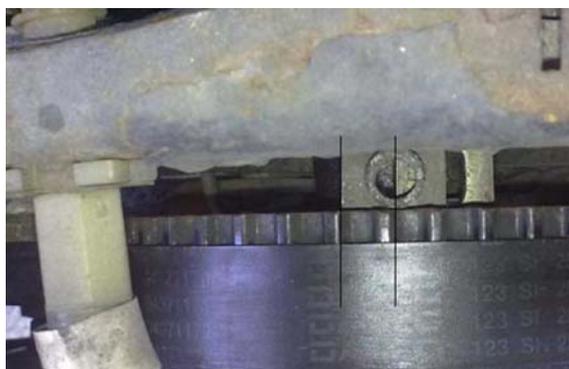
Foto17 – anticipo trovato

L'anticipo trovato si può considerare come 0° sulla cuspidi del dente della distribuzione (quello a sx) e la base della cuspidi del dente successivo (a dx)

Nota: il segno sulla cuspidi sx sembra non allineato ma si deve considerare che la misura è presa su un raggio e non su un piano.

Riportando i segni sul piano della puleggia risultano 8°: 16 al TDC dell'albero motore invece dei 10° prescritti, a quanto pare l'anticipo c'è e anche in abbondanza.

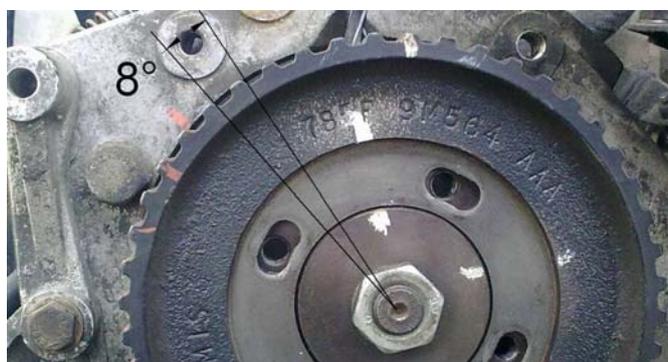
Foto18 – Anticipo calcolato

Se:

1 giro pompa = 2 giri motore

360° pompa = 720° motore

720° motore : 48denti = 15° per dente

Dato che l'anticipo deve stare tra i 10 e gli 11 gradi si può considerare tale posizione pari a 2/3 (due terzi) del passo tra i denti della puleggia.

Per facilitare tale operazione ho disegnato un goniometro, l'ho posizionato sulla puleggia, ho fissato lo "0" gradi come in foto10 (allineando i fori di riferimento) e ho girato l'albero motore fino a raggiungere l'indicazione di 5° cercando di eliminare eventuali errori di parallasse utilizzando uno specchio.

I 5° corrispondono all'incirca alla distanza tra la fine di un dente e inizio del successivo (inteso come cuspidi) in pratica il ½ foro aperto che c'è in figura 17 deve risultare quasi tutto chiuso.
