Sostituzione cinghia distribuzione su transit mot. 4AA 2360cc 46KW

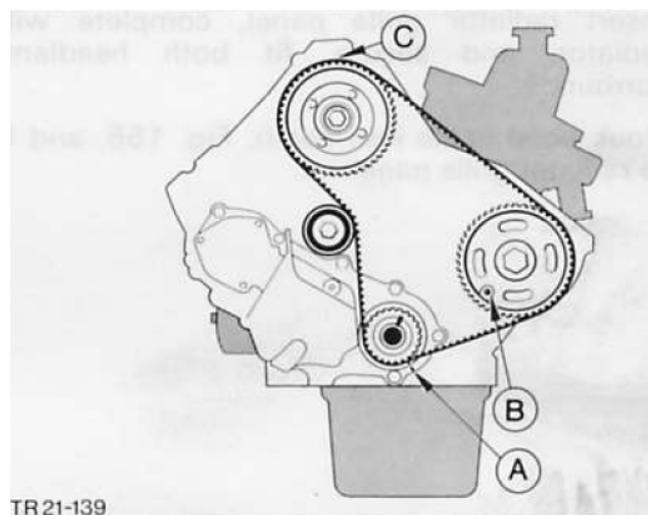
Foto6 – posizione dei timing marks (© Ford)

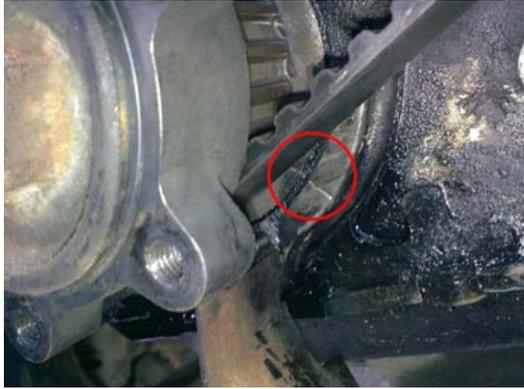
Foto7 - Riferimento sul albero motore (A)

Sull'albero motore il TDC viene identificato tramite due tacche: una fissa sulla flangia che copre il cuscinetto dell'albero motore stesso e l'altra sulla puleggia dell'albero motore (foto)

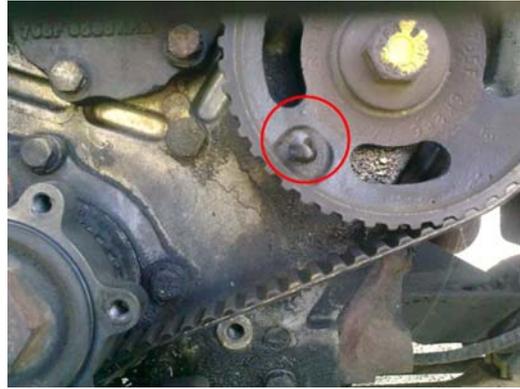
Foto8 - Riferimento su albero a cammes (B)

Sull'albero a cammes il riferimento viene dato tramite l'inserzione di un cilindretto da 8mm di diametro (punta da trapano o bullone di adeguata lunghezza) nella coincidenza orizzontale tra un foro nella puleggia e il monoblocco (foto). La pompa di iniezione viene invece allineata tramite due fori da fare coincidere e bloccare con un secondo cilindretto da 8mm.

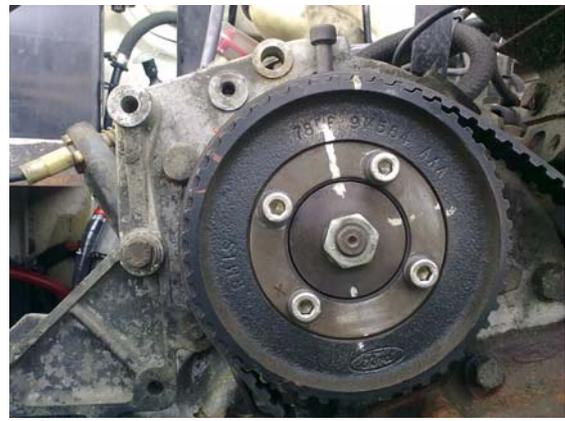
Foto10 - Cilindretto di fermo (C) come dovrebbe essere

a questo punto la fase del motore al TDC (0°) è posizionata e l'anticipo di iniezione è mantenuto.

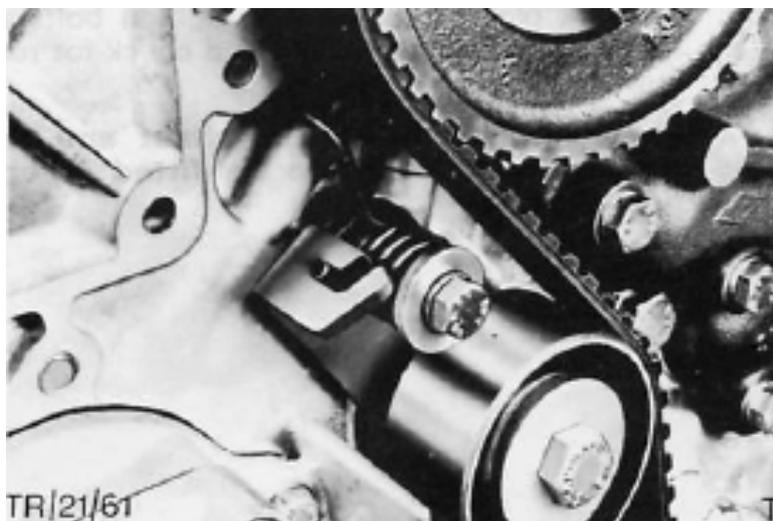
Foto11 – particolare del cuscinetto tendicinghia (© Ford)

con chiave da 17mm allentare il bullone (filetto 10mm) posto sul cuscinetto trattenendo, sempre con chiave da 17mm, il dado autobloccante posto nella zona sotto la pompa di iniezione.

scaricare la molla di pretensione e con chiave da 13mm togliere il bullone (filetto 8mm) che funge da fulcro alla meccanica che supporta il cuscinetto;

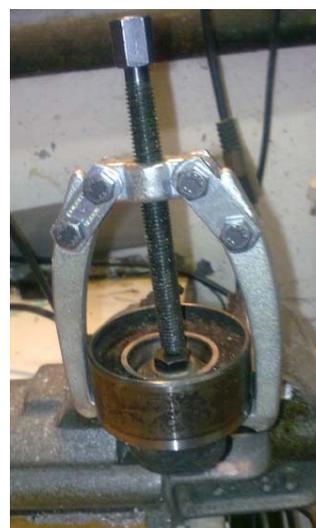
Foto12 – estrattore

ho utilizzato un estrattore per cuscinetti ma, data la facilità di estrazione, credo sia possibile utilizzare anche altri metodi senza ricorrere a particolari attrezzi

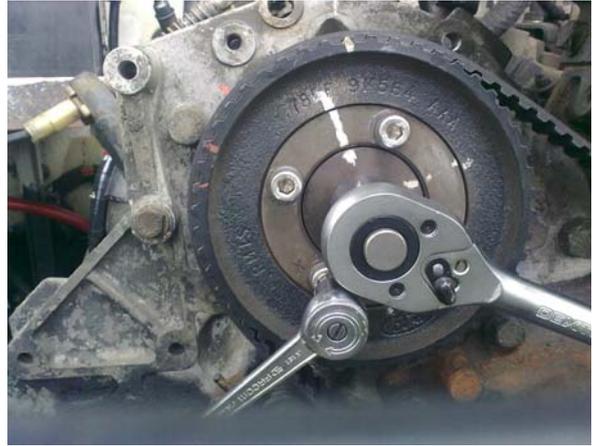
Foto15 – sistema per non perdere la posizione durante la chiusura dei bulloni

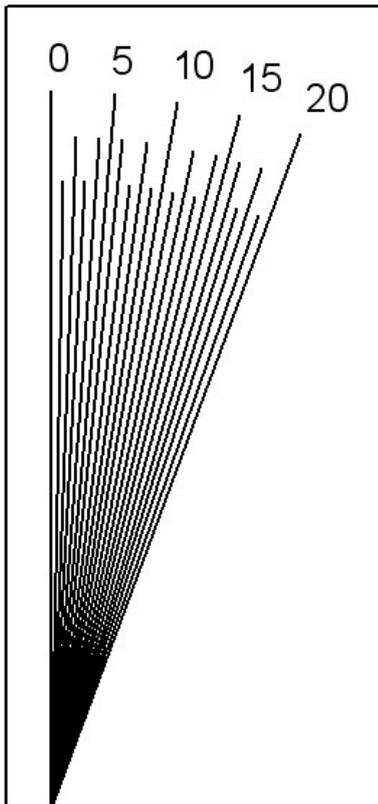
Foto19 – goniometro

Per facilitare tale operazione ho disegnato un goniometro, l'ho posizionato sulla puleggia, ho fissato lo "0" gradi come in foto10 (allineando i fori di riferimento) e ho girato l'albero motore fino a raggiungere l'indicazione di 5° cercando di eliminare eventuali errori di parallasse utilizzando uno specchio.

I 5° corrispondono all'incirca alla distanza tra la fine di un dente e inizio del successivo (inteso come cuspidi) in pratica il ½ foro aperto che c'è in figura 17 deve risultare quasi tutto chiuso.
